# Etude des zones à risque ruissellement rural et remontées de nappe sur le bassin versant Orge-Yvette et schéma d'aménagement des sous-bassins versants prioritaires

Compte rendu de rencontre avec les communes et visite  
de terrain

Compte rendu  
21803853

03/12/2022

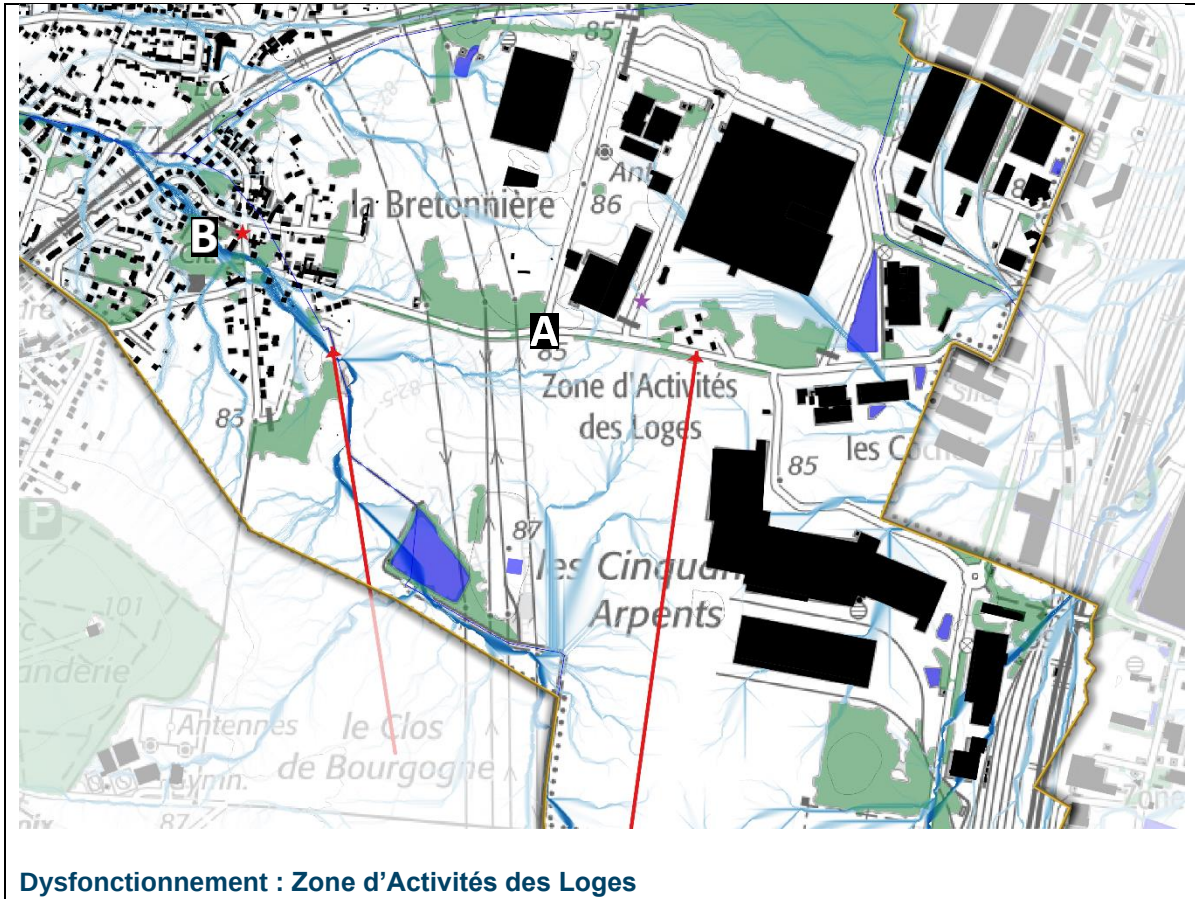
### Secteur 1 : Zone d'Activités des Loges

| Source des informations | Enquête et terrain |
|---|---|
| Description | Les ruissellements d'origine rurales ou agricoles touchent notamment la ZA des Loges au Sud de la commune à chaque orage depuis 2013 où la nappe n'est qu'à environ 80 cm de profondeur (A). Le quartier de la Bretonnière est touché de même depuis peu avec quelques maisons impactées. (B) |

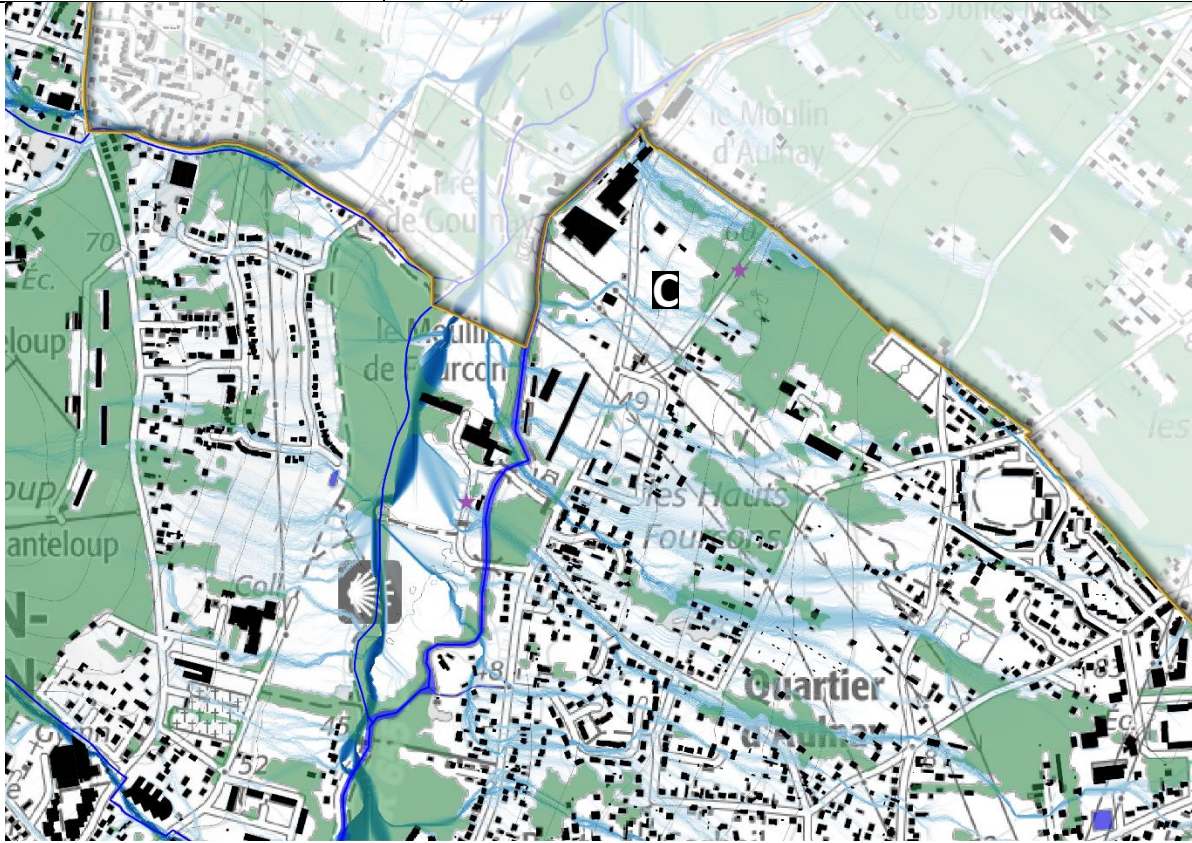
| Secteur 2 : Nord | |
|---|---|
| Description | A la limite avec Leuville-sur-Orge, le chemin de Saint-Michel et le chemin de Saint Germain à Fourcon sont respectivement inondés plusieurs fois par an et exceptionnellement. |
| Dysfonctionnements : Zone Nord | |
